リチウムイオン電池からの火災にご注意を！

～様々な用途に用いられるリチウムイオン電池の火災が増えています～

別紙資料

【リチウム電池関連火災の状況】

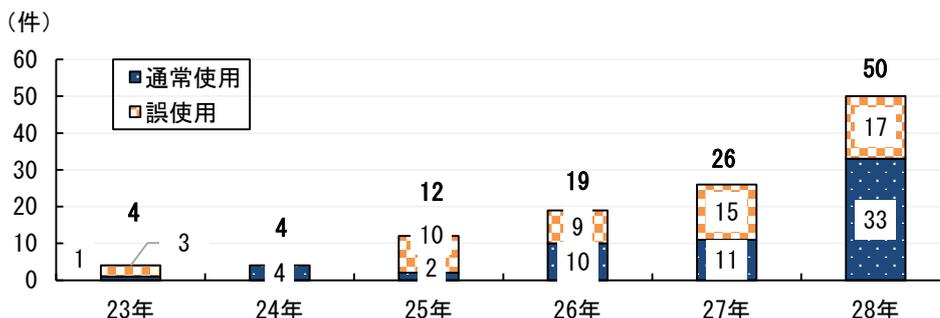
図1 年別要因別火災状況 (過去5年、平成28年1月1日～11月30日までの速報値)

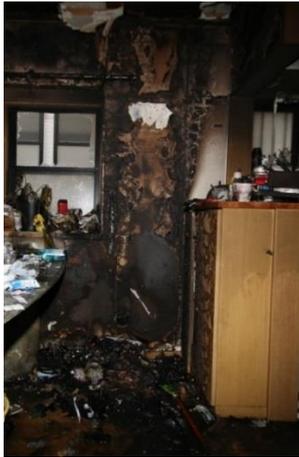
この火災は、住宅1階のリビングキッチン内で電動アシスト自転車用バッテリーの出力電圧が異なる充電器で充電したため、時間の経過とともに過充電になり、電池内の正極と負極間で短絡を起こし、出火したものです。

写真 1-1 出火箇所の焼損状況

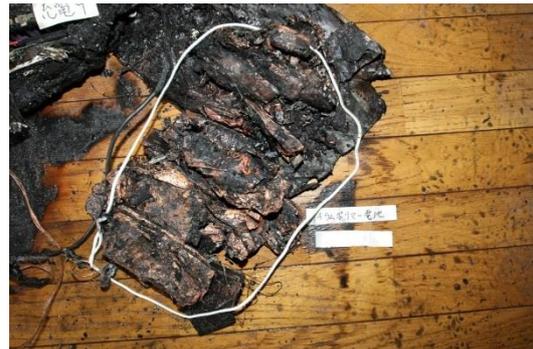
写真 1-2 焼損した電池

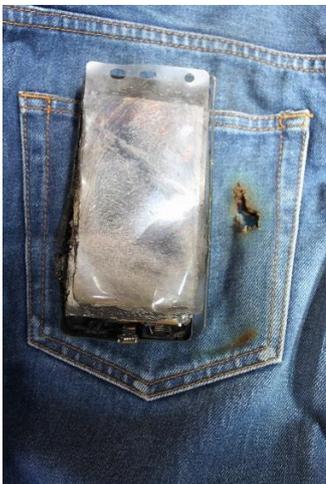
この火災は、事務所の勤務者が屋内階段を下りている際、足を滑らせてしりもちをついたため、ズボンの後ろポケットに入れていたスマートフォンのバッテリーパックが破損し、電池内の正極と負極間で短絡を起こし、衣類に着火し出火したものです。

写真 2-1 ズボンの焼損状況

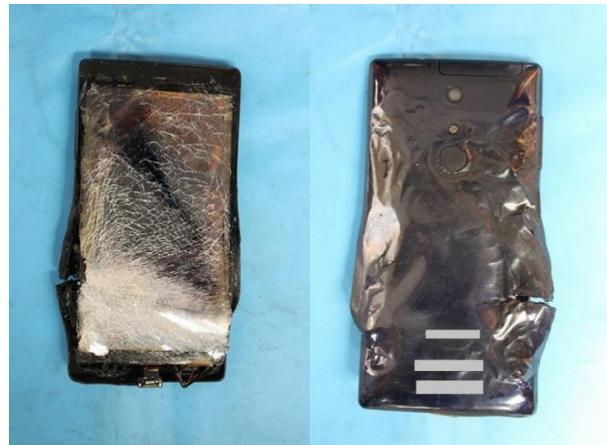
写真 2-2 スマートフォンの焼損状況

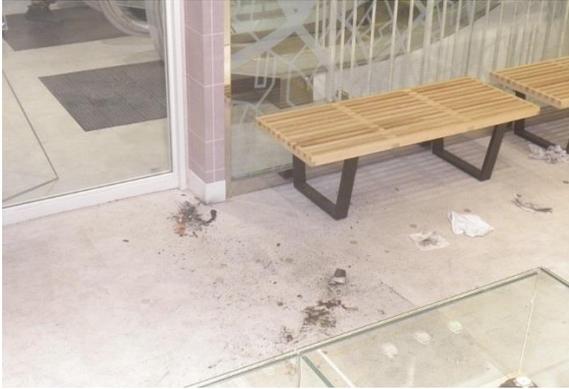
この火災は、物品販売店舗6階の売場内を歩いていた外国人観光客が、背負っていたリュックに入れていた電子たばこの予備バッテリーが、セル内部で短絡して出火したものです。

写真3-1 店舗内出火箇所の状況

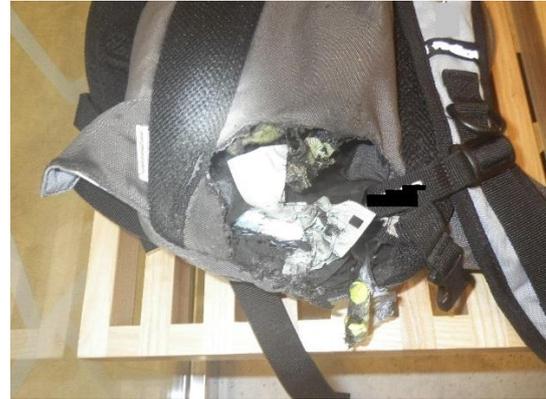
写真3-2 リュックの焼損状況

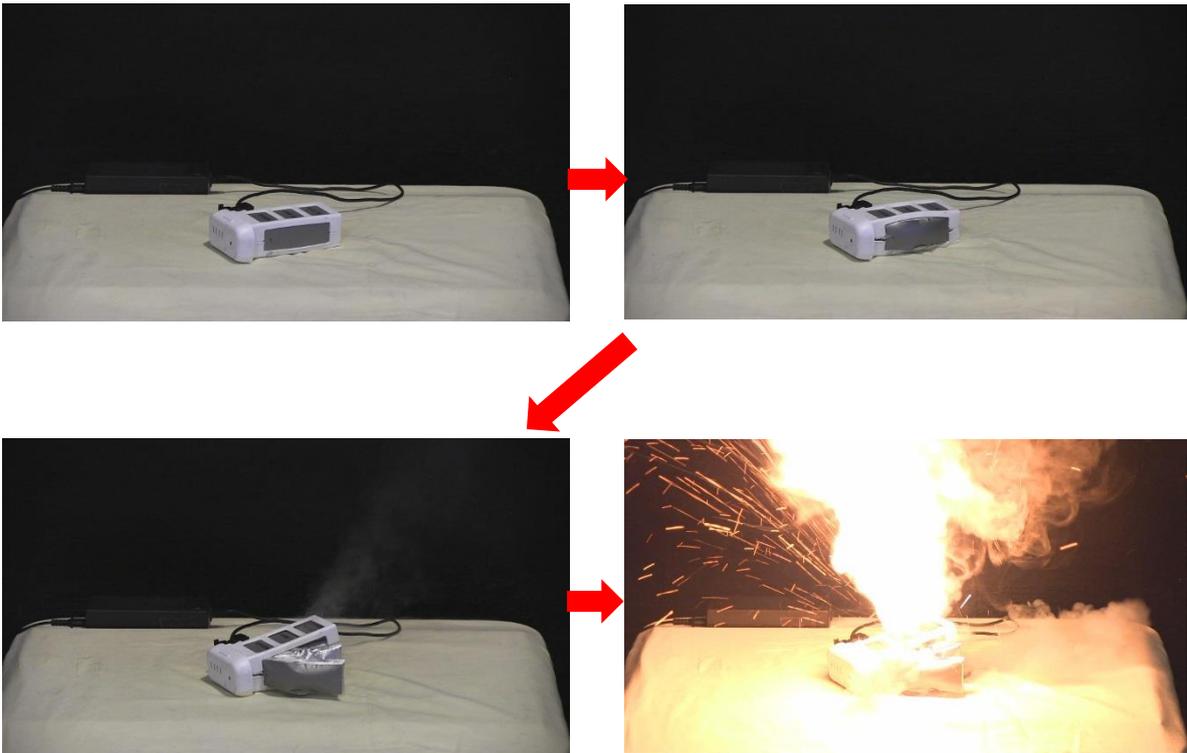
ドローン用互換バッテリーを他機器の充電器を用いて充電

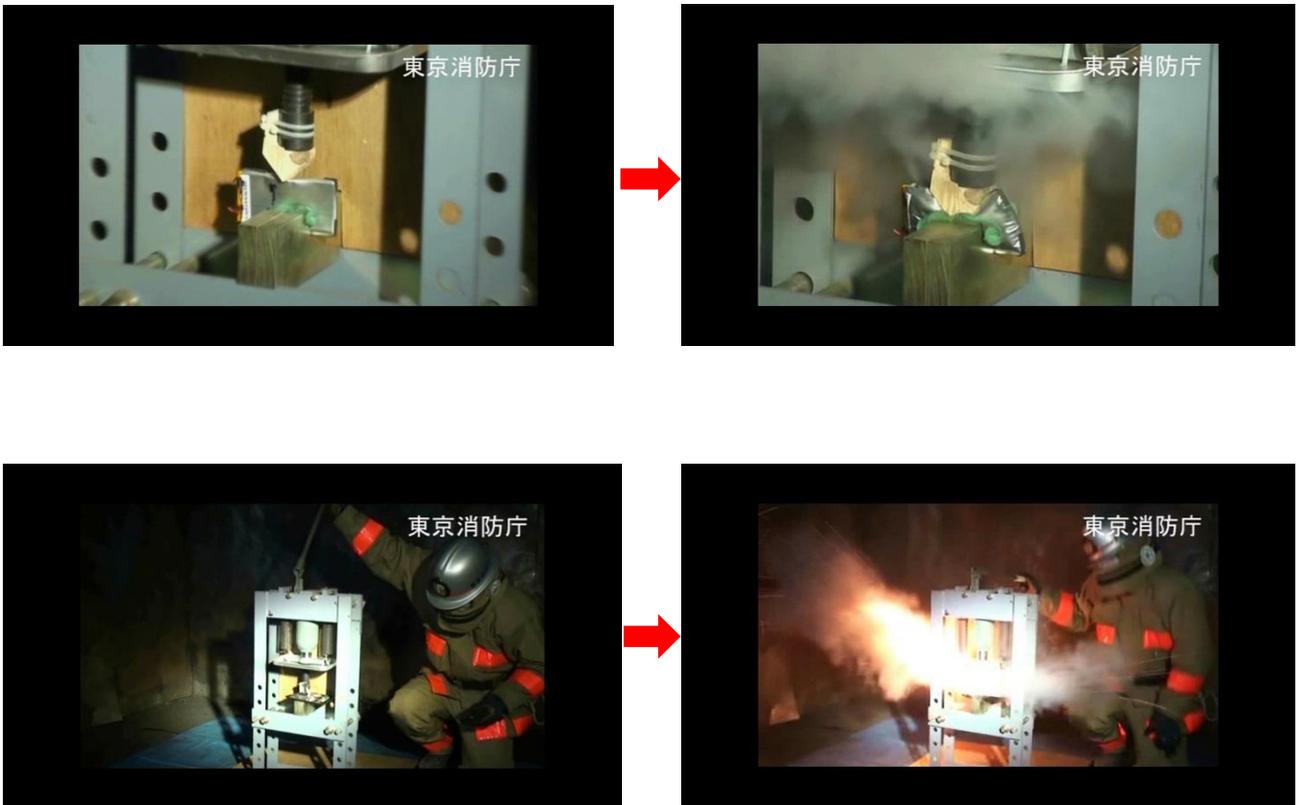
リチウムイオン電池を圧潰
